Evolución y desarrollo de la arquitectura en Santiago de Veraguas, desde el siglo XVI hasta el siglo XXI.

Sebastián Ariel Aguilar Medina^{1*}

Evolución y Desarrollo de la Arquitectura en Santiago de Veraguas. por: Arq. Sebastián Aguilar Medina.

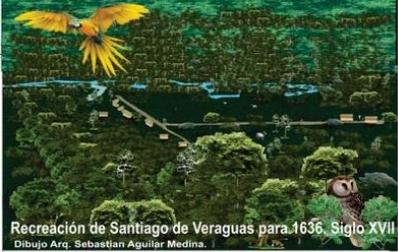
Recreación de Santiago de Veraguas para 1636. Siglo XVII.
Dibujo Arq. Sebastián Aguilar Medina.

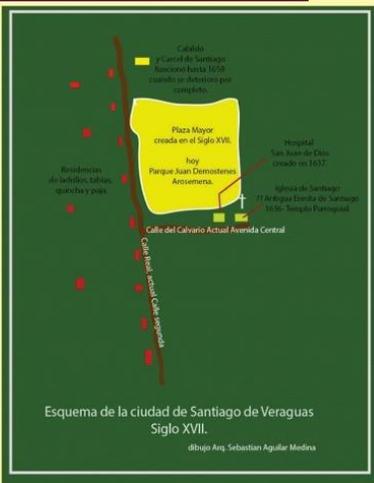
Esquema de la ciudad de Santiago de Veraguas Siglo XVII.
dibujo Arq. Sebastián Aguilar Medina

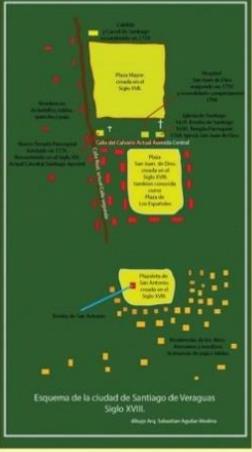
Esquema de la ciudad de Santiago de Veraguas Siglo XVIII.
dibujo Arq. Sebastián Aguilar Medina

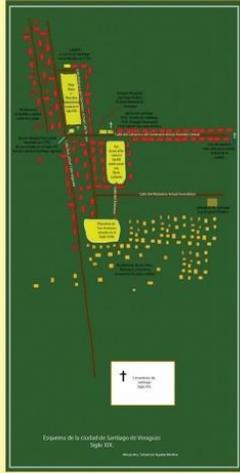
Siglo XIX

Primera expansión urbana.
